Vedlikehold garasjeanlegg Dyretråkket brl.

Informasjonsmøte 24.09.24

Av Bjørn Hansen Prosjektleder OBOS Prosjekt AS

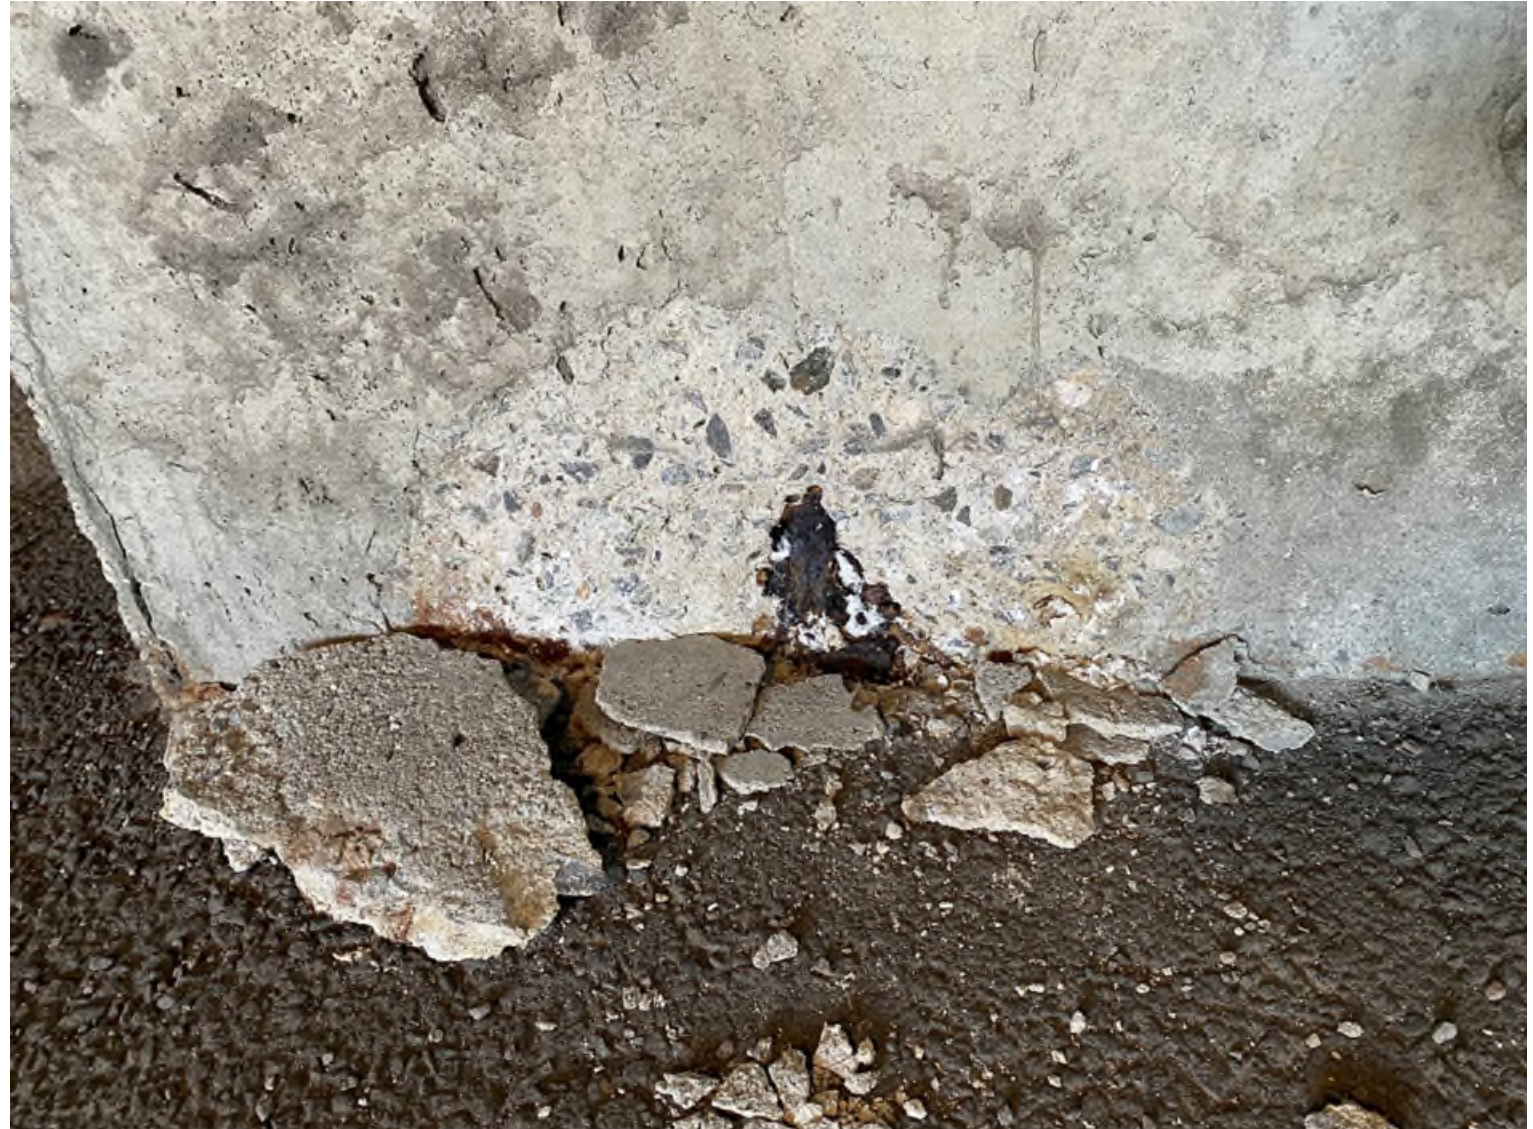
I nr 24-26.

- Mange synlige skader i betongen i nedre del av vegger og en plass i taket.
- Mye klorider i betongen målt i 4 prøver. (1,9-3,4% av sementvekt).

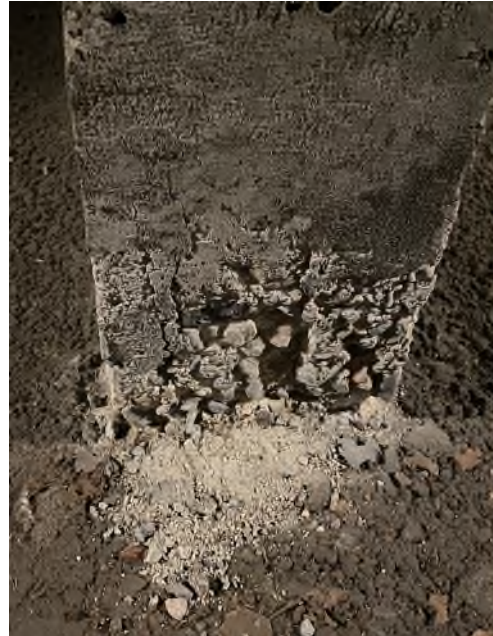
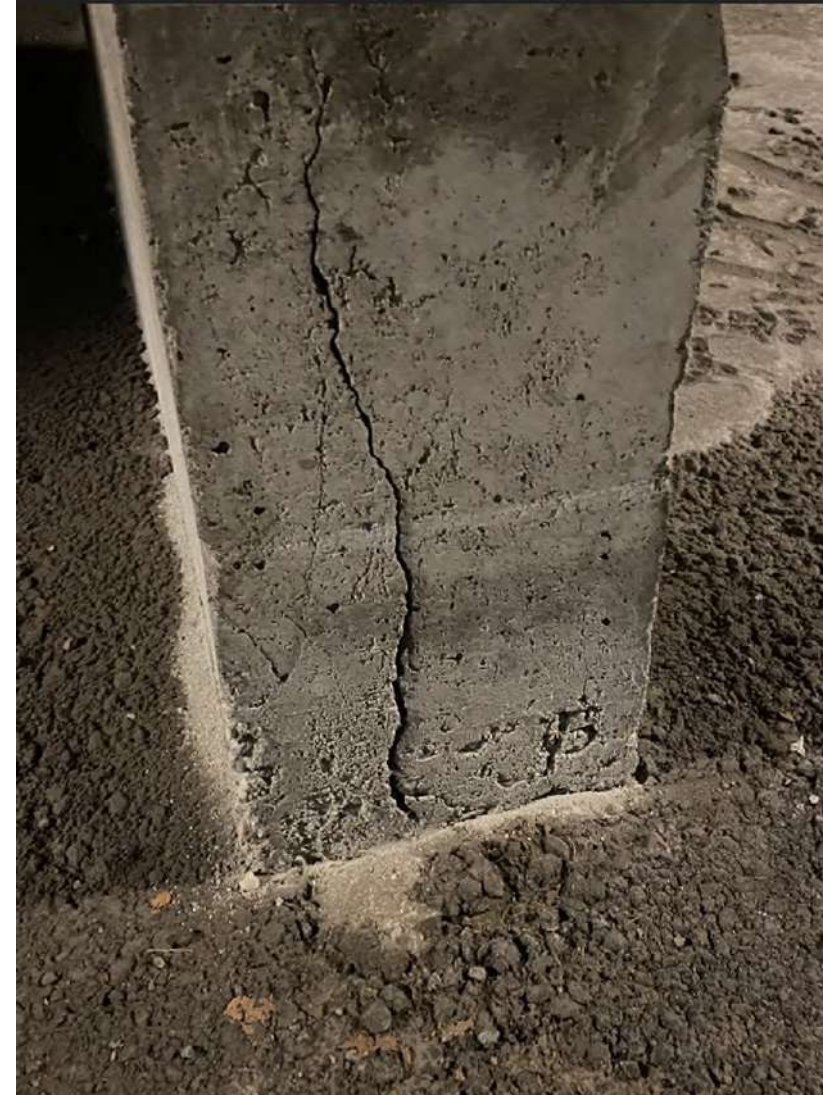
I nr 31.

- Tegn til lekkasje i tak ved innkjøringen
- Skader i drager i tak
- Søylar er forsterket med stål fra tidligere
- Sprekker i søyle pga armeringskorrosjon
- Noen synlige skader i betongen søylar og vegger
- Til dels høye kloridnivåer målt i 4 prøver.
(1,2-2,0% av sementvekt).

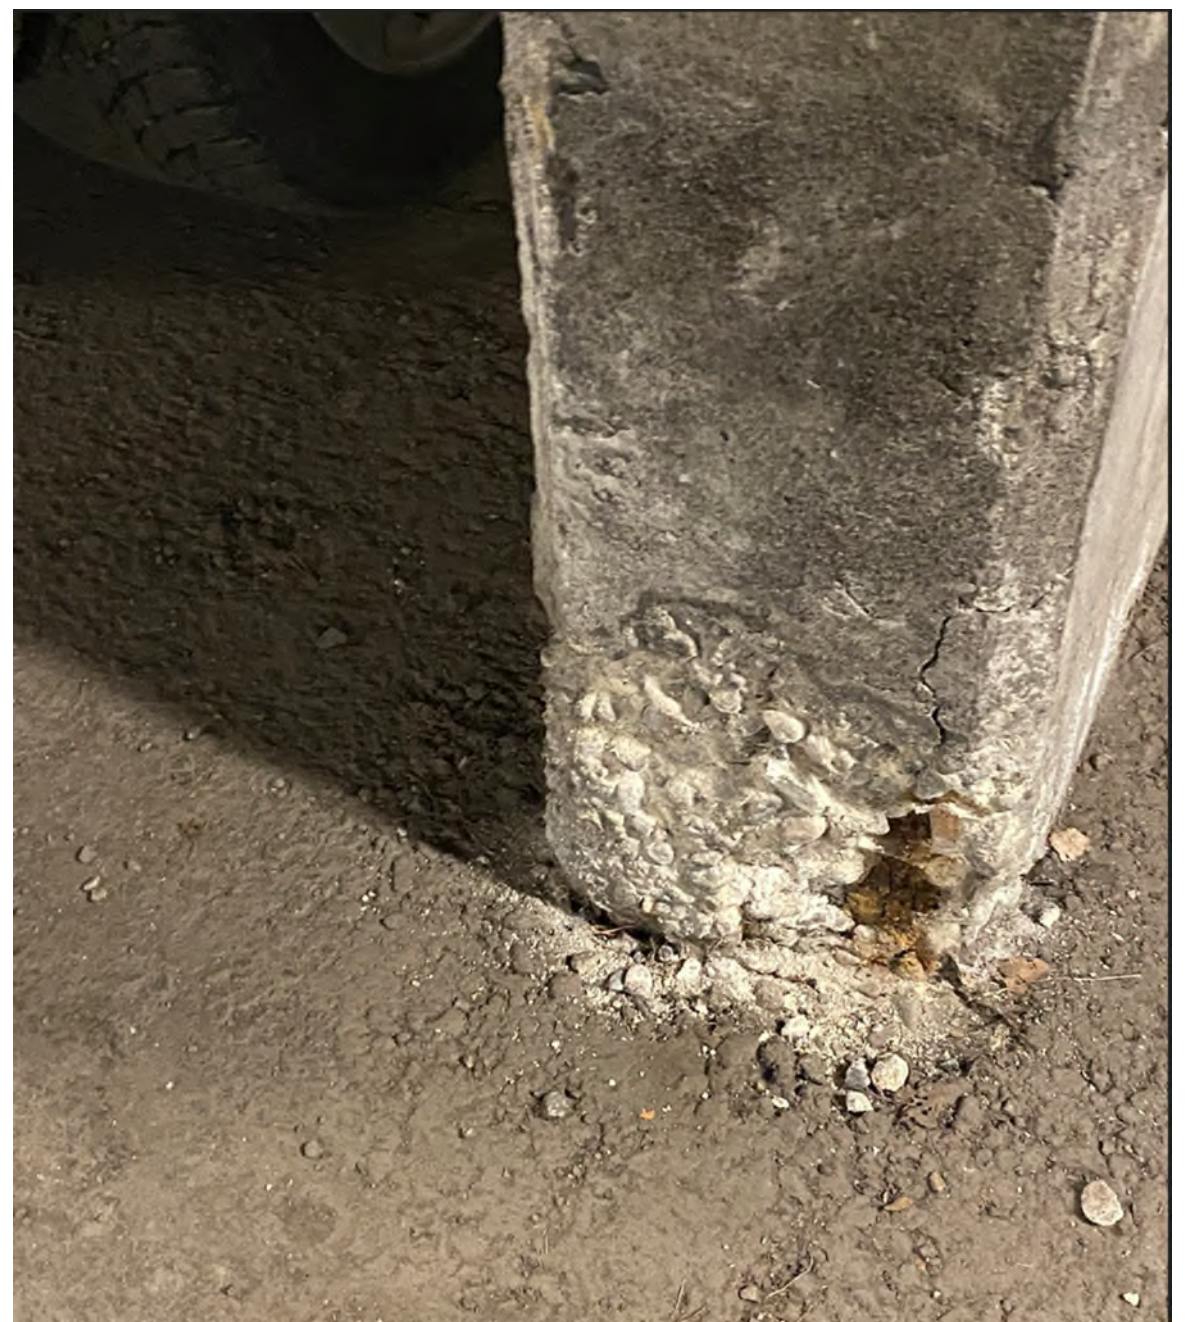
I nr 28-29.

- Samme som øvrige garasjer
- Synlige skader i betongen søyler og vegger
- Til dels høye kloridnivåer målt i 3 av 4 prøver.
- Dekke i øvre plan : Støpeasfalt skjuler tilstanden- tatt 6 prøver gjennom asfalt som viser svakt forhøyet kloridnivåer.
- Anbefalt å ta opp flere felter for ytterligere
- Undersøkelser.

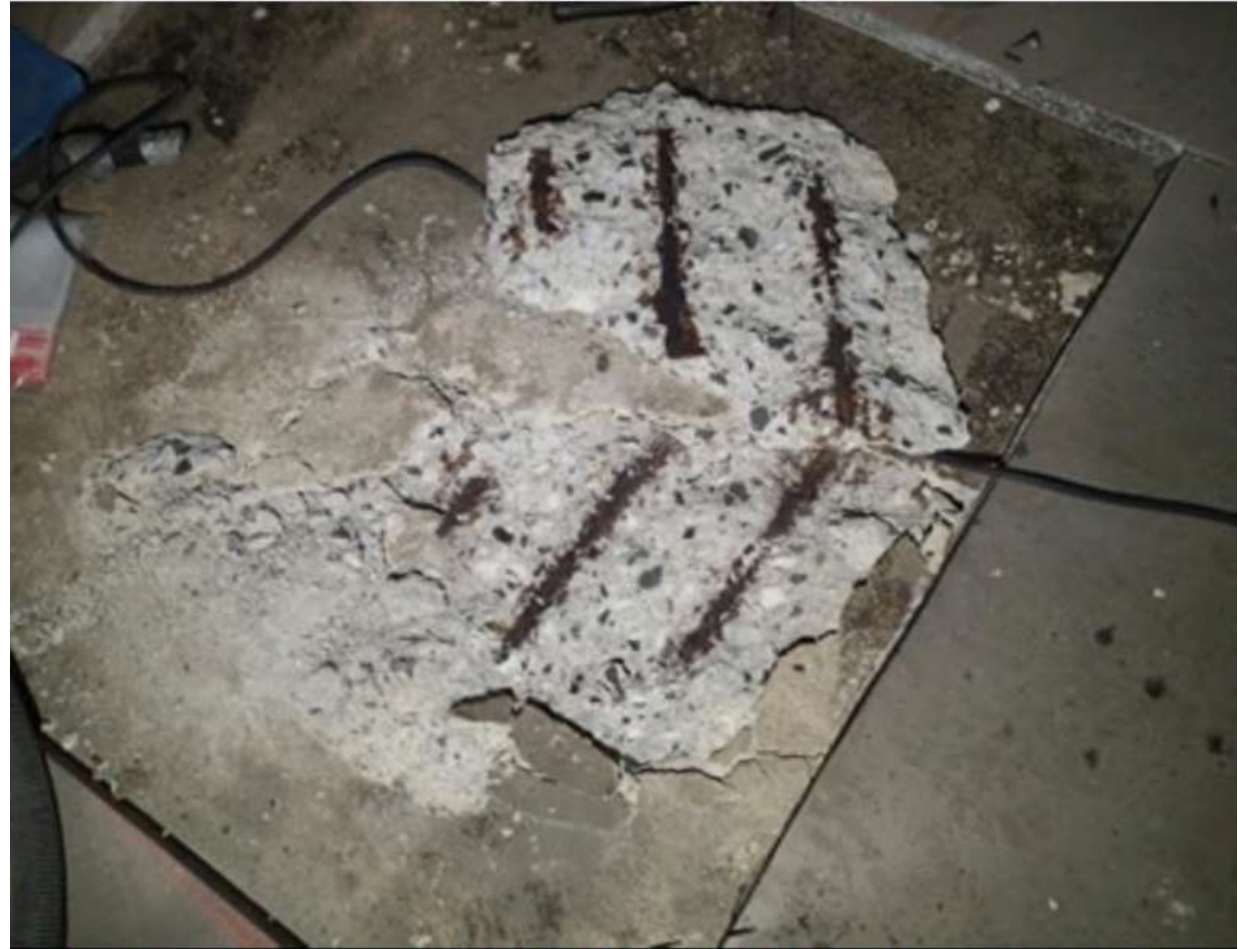
I nr 28-29.

- Undersøkelser etter fjernet felter med støpeasfalt.
- Det ble funnet markert korrosjon i 3 av 4 prøveruter.
- Skadene skyldes trolig at store mengder klorider har kommet inn i betongen FØR støpeasfalten ble lagt.

Foto nr. 7: Lett meisling i bomfelt avdekket dette. Det er massiv korrosjon på armeringen. Følgende ble målt i lok. A.:

- Armeringsoverdekning: ca 42– 50 mm
- Karbonatiseringsdybde: ca 5 mm
- Kloridinnhold: dybde 0-20mm: 1,3 %, dybde 20-40mm: 1,6 % og dybde 40-60mm: 1,3 %

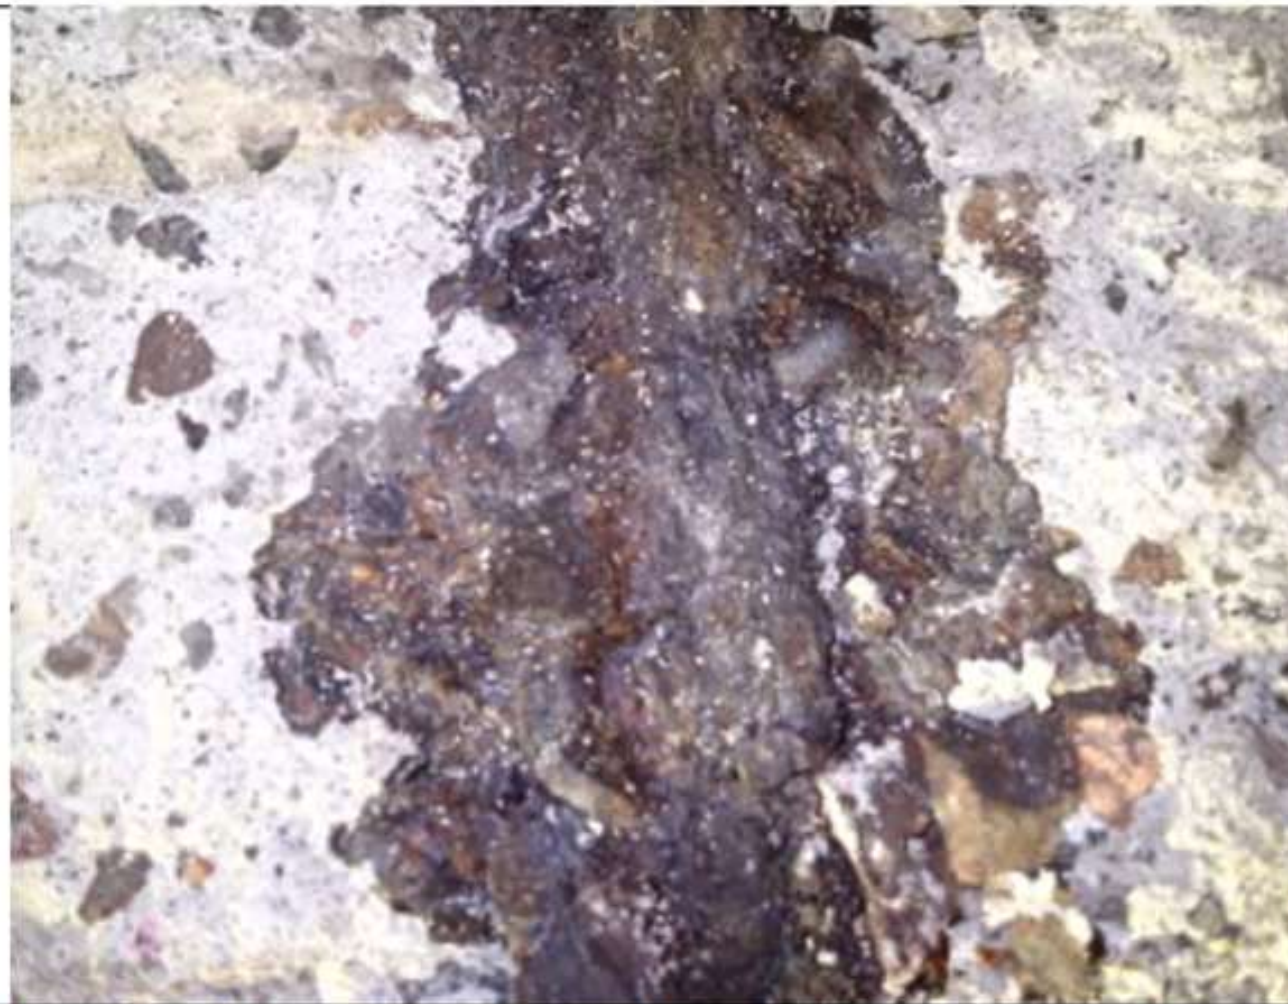
I nr 28-29.

- Undersøkelser etter fjernet felter med støpeasfalt.

Foto nr. 17: Detalj forrige foto. Meget omfattende armeringskorrosjon. Følgende ble målt:

- Armeringsoverdekning: ca 25 - 35 mm
- Karbonatiseringsdybde: ca 3 mm
- Kloridinnhold: dybde 0-20mm: 1,0 %, dybde 20-40mm: 1,1% og dybde 40-60mm: 0,8 %.

Kloridinnholdet ved armeringen er ca. 1,1%.
