Tilstandsrapport med kostnadsoverslag

Oppdragsgiver: Dyretråkket Borettslag

Dato: 25.03.2026

Oppdrag : 144811 Dyretråkket borettslag | Tilstandsvurdering med vedlikeholdsplan  
 Bygningstype : Boligbygg  
 Oppdragsadresse : Dyretråkket 1-56, 1251 Oslo  
 Befaringsdato : 26.02.2026  
 Oppdragsleder : Frank Vinjerui, Seniorrådgiver bygg og eiendom  
 Oppdragsdeltaker : Sveinar Stormark, Eiendomsrådgiver elektro  
 Oppdragsdeltaker : Peder Eriksson, Spesialrådgiver VVS  
 Omviser : Styret i borettslaget ved styreleder Tom Haugen og styremedlem Sondre Nygaard og vaktmester fra vaktmestersentralen.

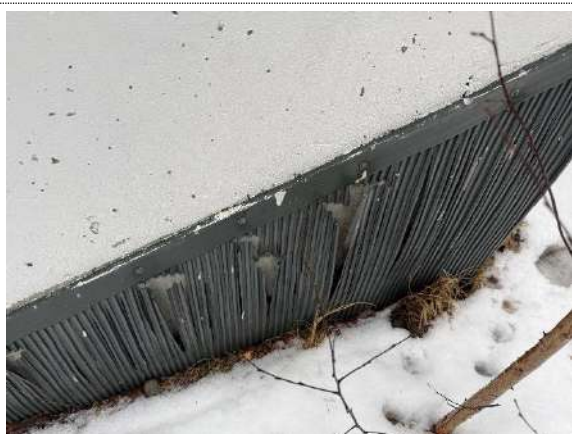
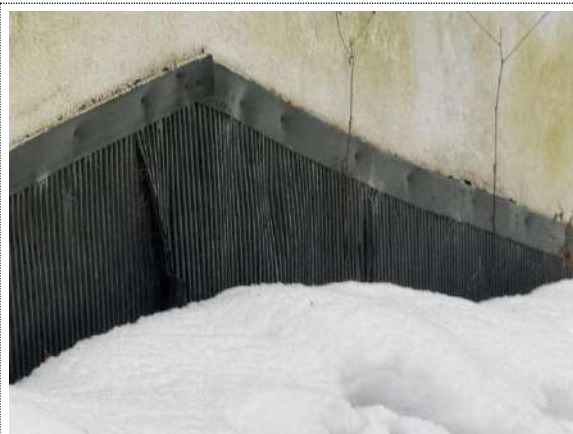
Bilde til tiltak 21.2 Utbedring av grunnmursplast som står ubeskyttet mot klima og mekaniske påkjenninger.

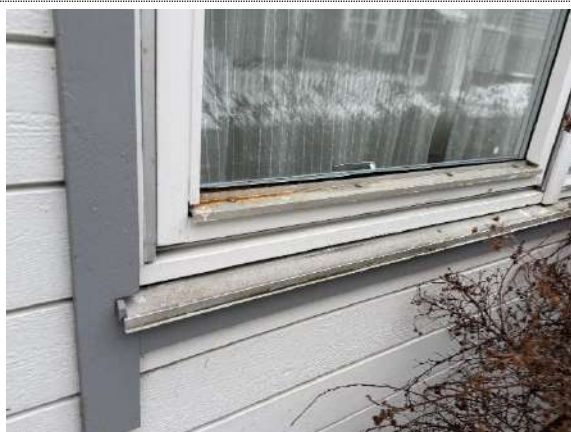
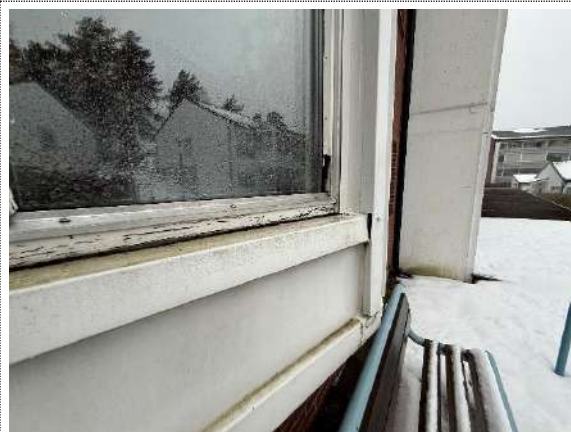
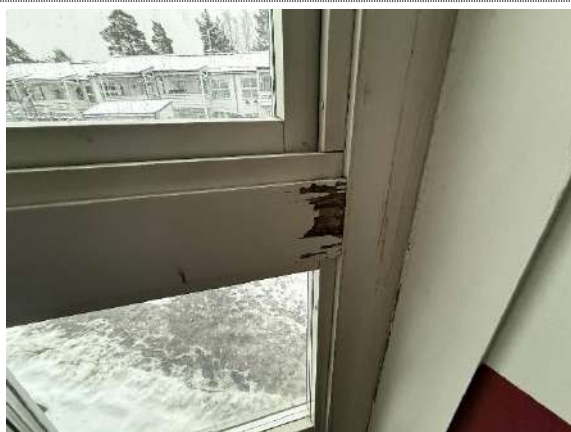
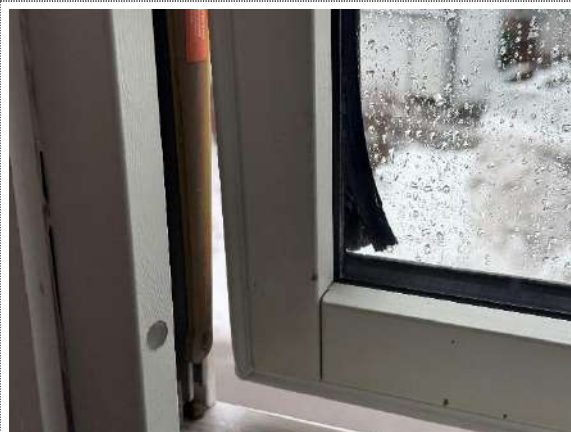
Tiltak 23.2 Vurdere en helhetlig utskiftning av vinduer og balkongdører.

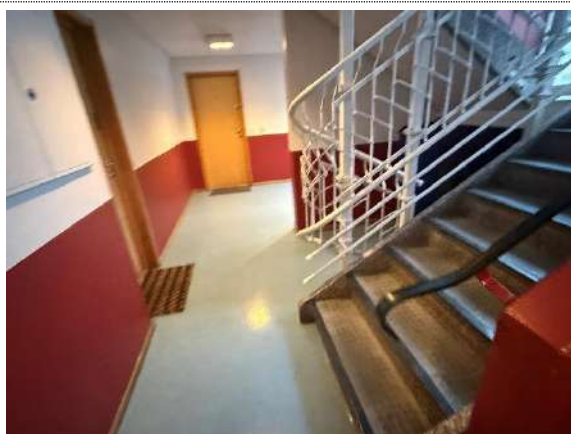
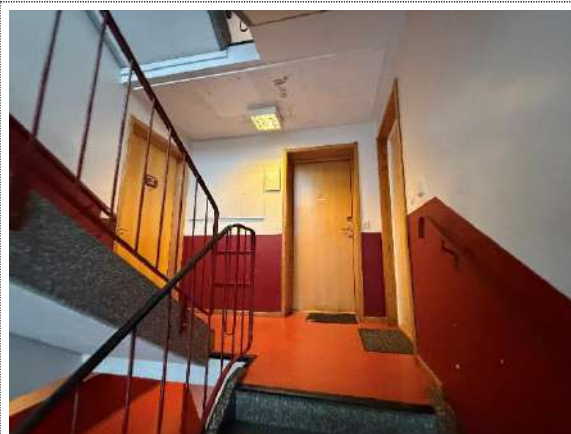
Bilde til tiltak 24.1 Overflatebehandling av trapperom, inkludert gulv og himlinger.

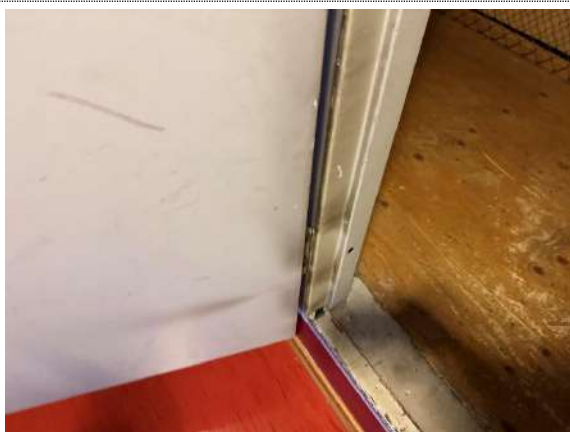
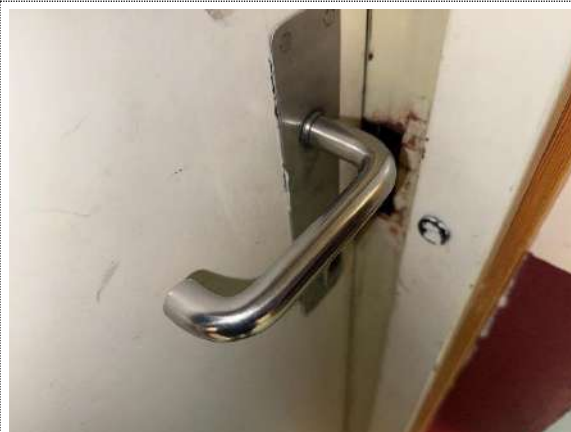
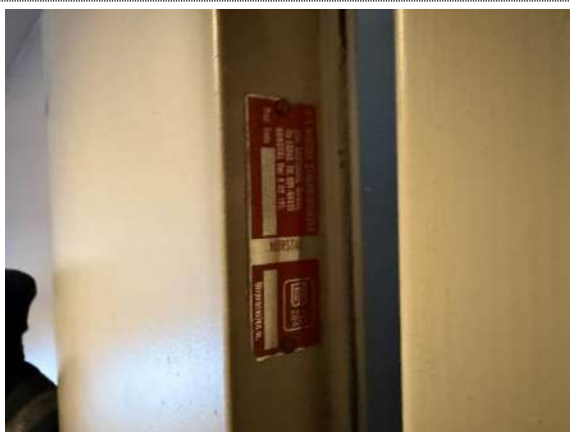
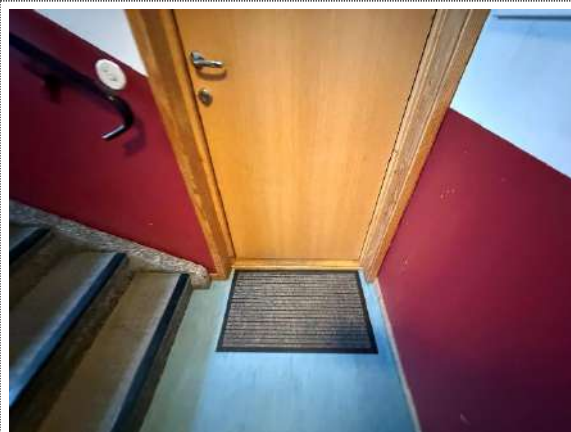
Bilde til tiltak 24.2 Utskifting av samtlige innvendige leilighetsdører og ståldører i blokkene.

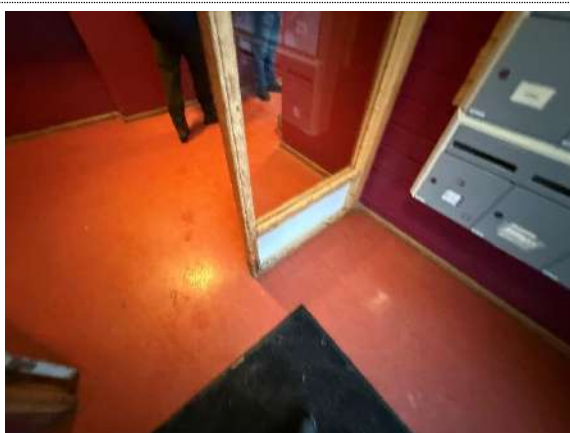
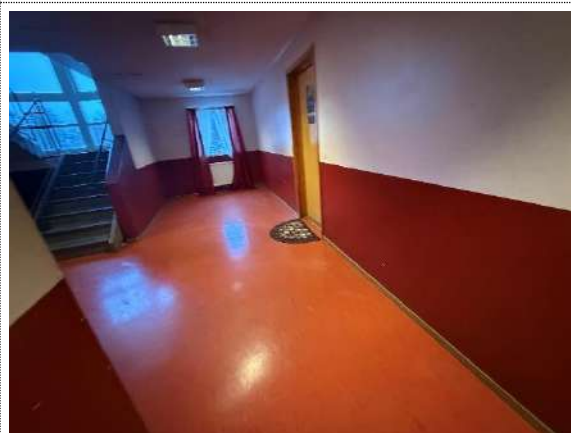
Bilde til tiltak 25.1 Beleggene anbefales skiftet ut med nytt.

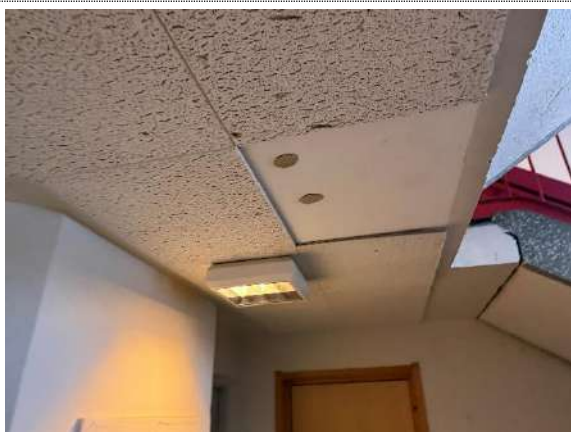
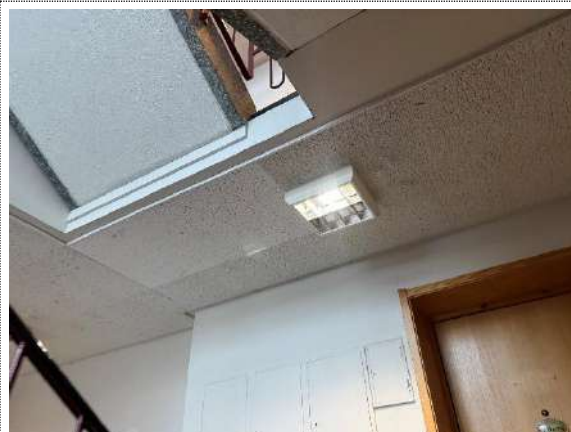
Bilde til tiltak 25.2 Himlinger vedlikeholdes med ny overflatebehandling og nye himlingsplater.

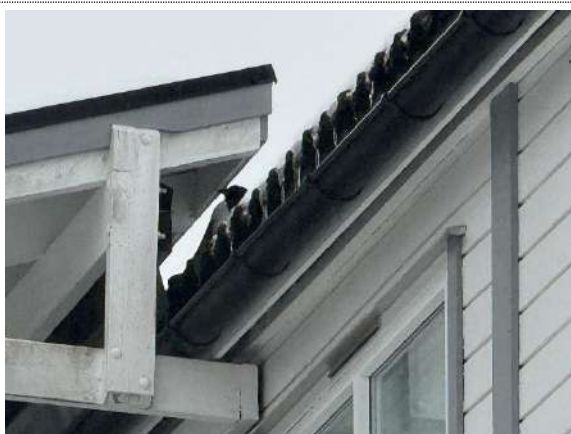
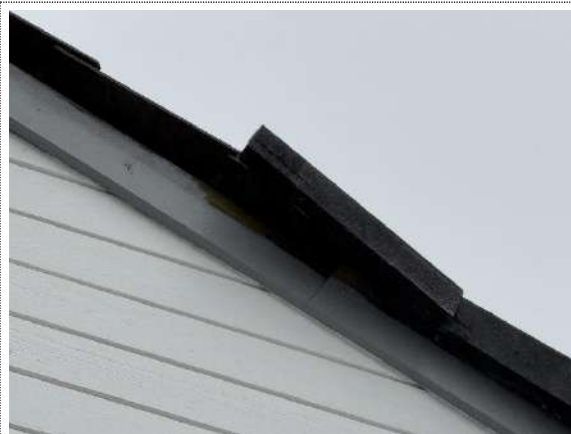
Tiltak 26.1 Utskifting av takstein på rekkehus og øvrige bygninger med denne tekkingen.

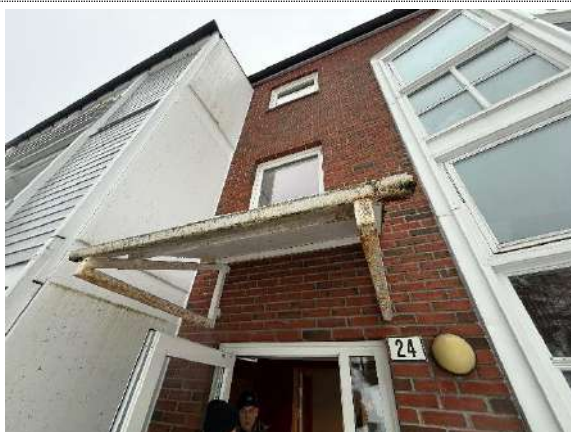
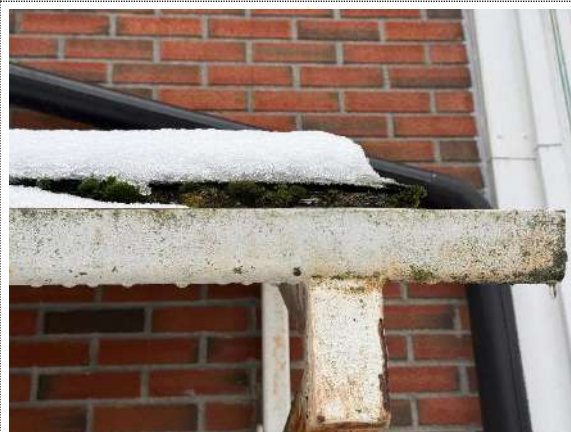
Bilde til tiltak 26.3 Utbedring av utstikkende tak over inngangsparti til blokkene.

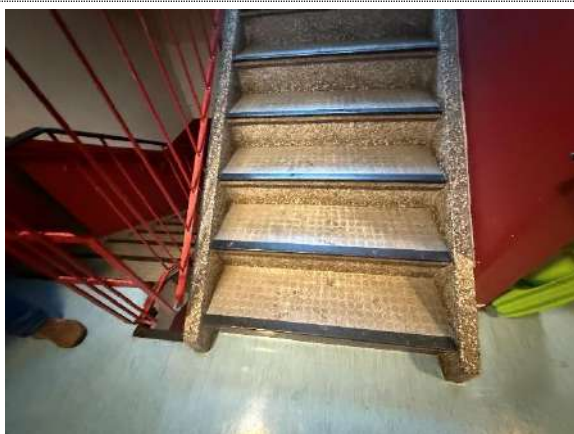
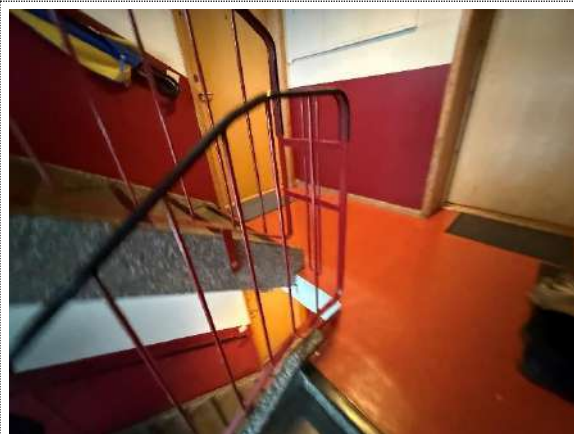
Bilde til tiltak 28.1 Utskifting av belegg i trappetrinn med trappenese, belegg på reposer og i etasjene oppover i trapperommet.

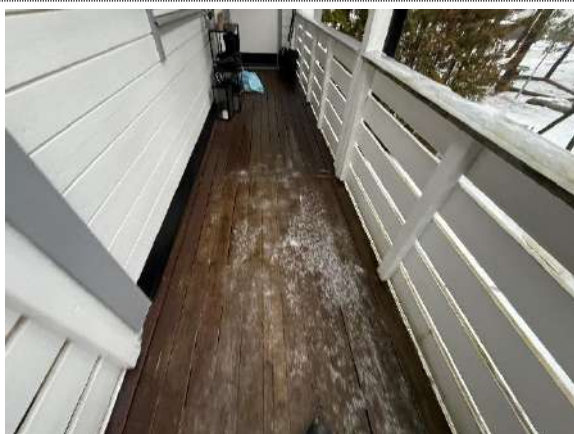
Bilde til tiltak 28.2 Normalt vedlikehold av overflater på svalganger og balkonger med ny overflatebehandling.

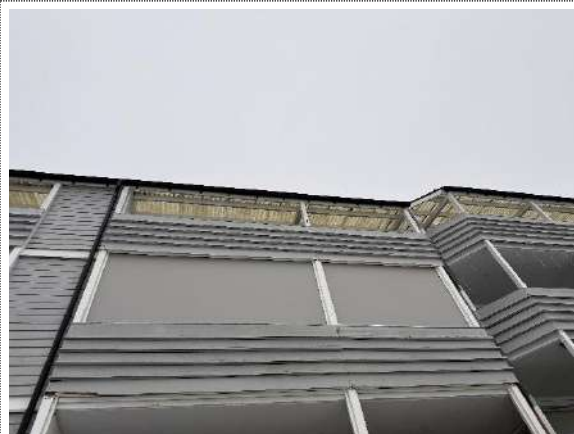
Bilde til tiltak 28.3 Utskifting av råteskadet og slitt trevirke i rekkverk på balkonger for blokkene.

| | Tiltak 28.4 | Utskifting av råteskadet og slitt trevirke i rekkverk på balkonger for blokkene. |

| | Tilstandsgrad | Straks-tiltak | Vedlikehold | | | Modernisering |
|---|---|---|---|---|---|---|
| 4 Utskifting av råteskadet og slitt trevirke i rekkverk på balkonger for blokkene. | 2 | | | 2 600 000 | | |

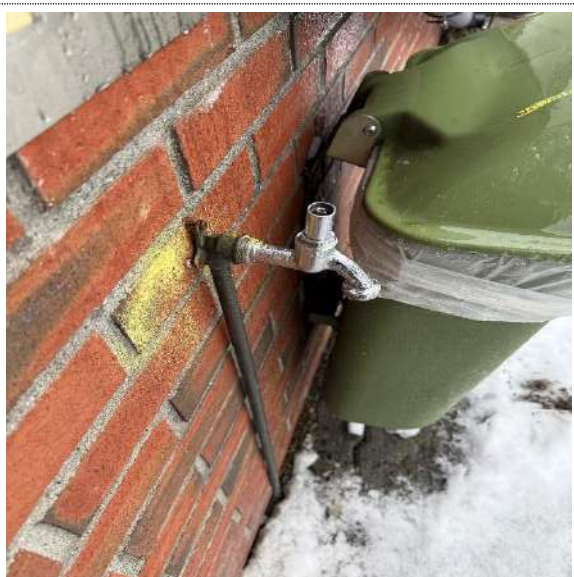
Bilde til tiltak 31.1 Utvendige vannutkastere oppgraderes til frostfrie typer ved behov.

| | Tiltak 31.1 | Oppgradere utvendig vannutkastere til frostfrie typer. |

| VEDLIKEHOLDSPLAN FOR<br>Dyretråkket borettslag | | Tilstandsgrad | Straks-tiltak | Vedlikehold | | | Moderni-<br>sering |
|---|---|---|---|---|---|---|---|
| 1 | Oppgradere utv. vannutkaster til type frostfrie. | 2 | | | | | 50 000 |

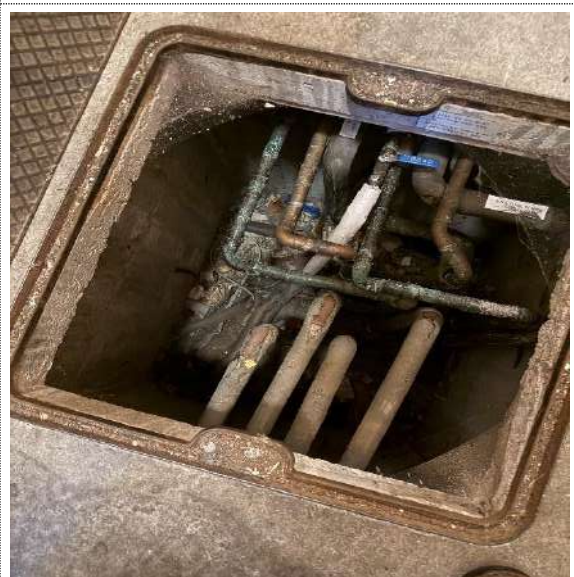
Bilde til tiltak 31.2 isolasjon utbedres, her vist i kum som er Fortums ansvar.

| | Tiltak 31.2 | Isolering av rør hvor mangelfullt. |

| VEDLIKEHOLDSPLAN FOR<br>Dyretråkket borettslag | | Tilstandsgrad | Straks-tiltak | Vedlikehold | | | Moderni-<br>sering |
|---|---|---|---|---|---|---|---|
| 2 | Isolering av varme/ kalde rør hvor mangelfullt. | 2 | | 50 000 | | | |

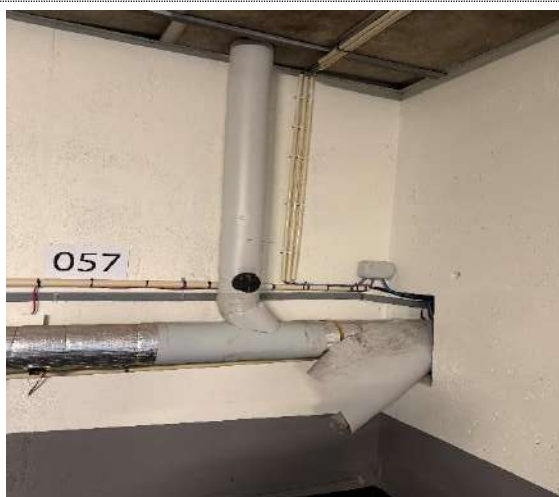
Bilde til tiltak 31.2 Reparasjon av isolering og mantel.

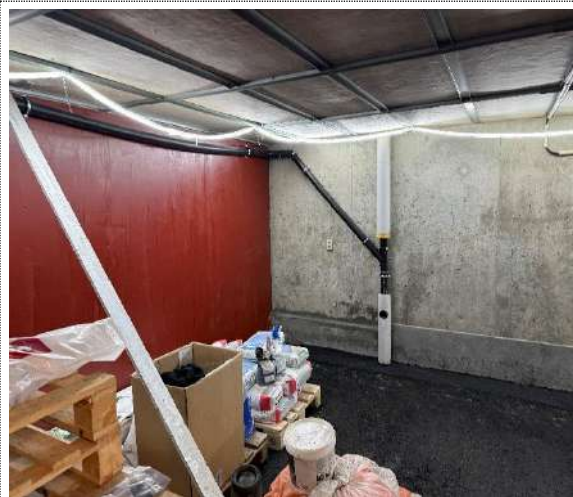
Bilde til tiltak 31.2 Isolering reetableres på avløpsrør i kalde rom.

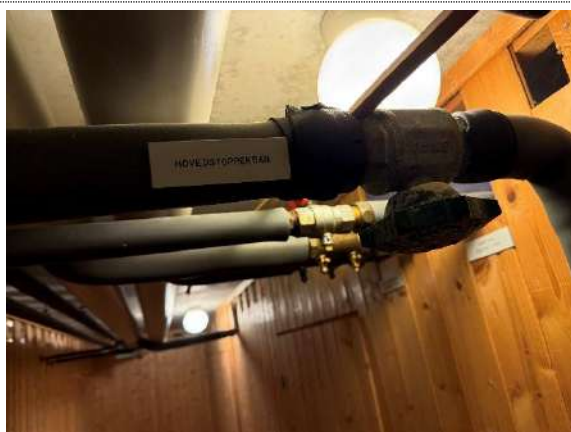
Bilde til tiltak 31.3 Eksempel på merket hovedstoppekran, dette gjennomføres på alle hovedstoppekraner.

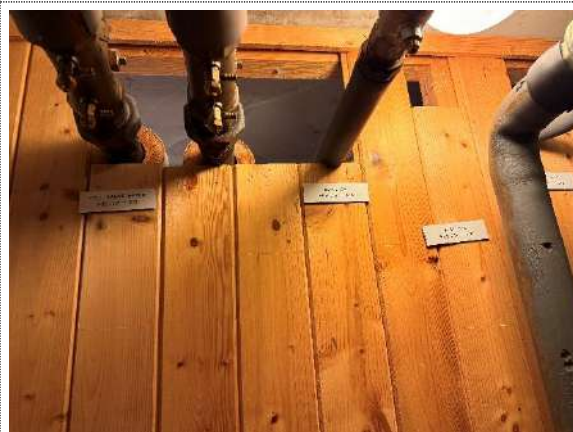
Bilde til tiltak 32.2 Ender med løs isolasjon påsettes forblending.

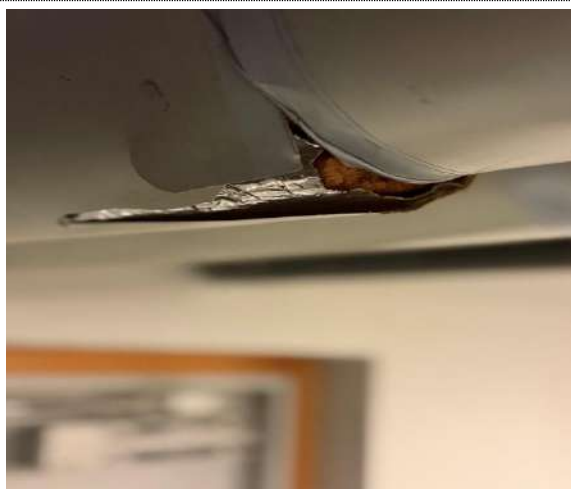
Bilde til tiltak 32.1 Enkelte rørføringer mangler isolasjon eller har behov for reparasjon. Bilde til

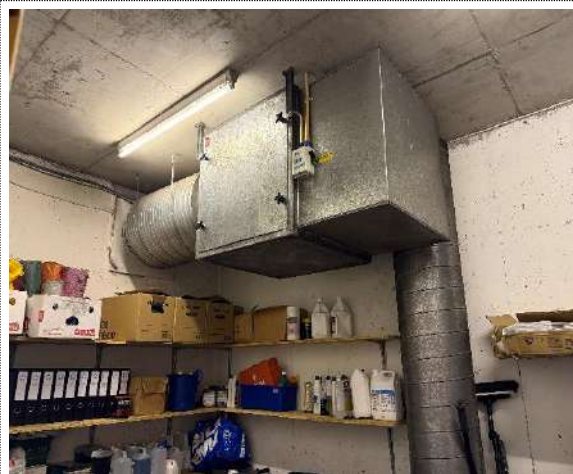
Bilde til tiltak 36.2 Oppgradering av avtrekksvifte i garasje og utstyr.

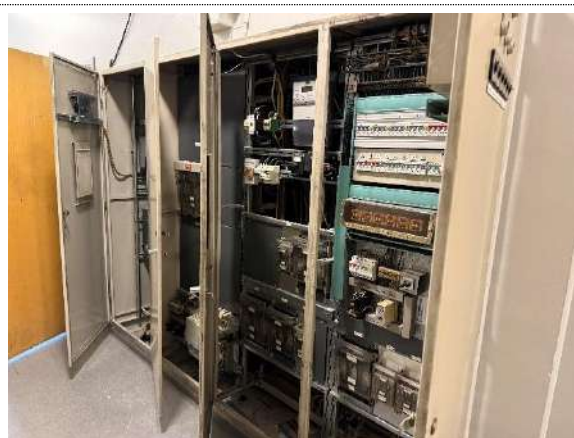
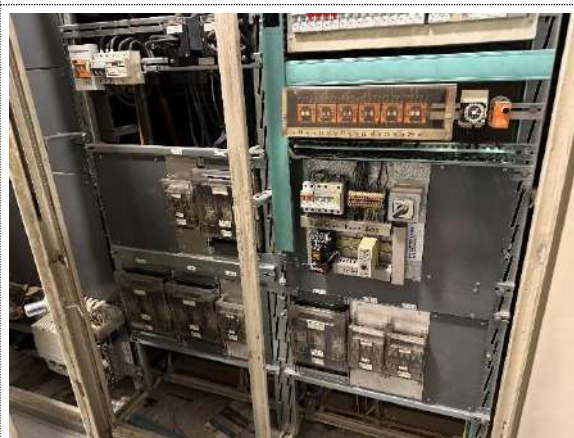
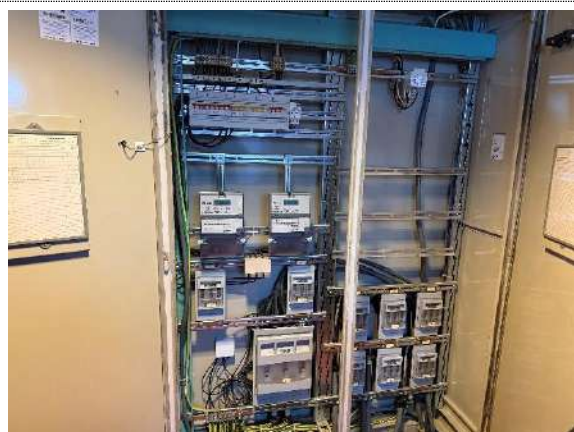
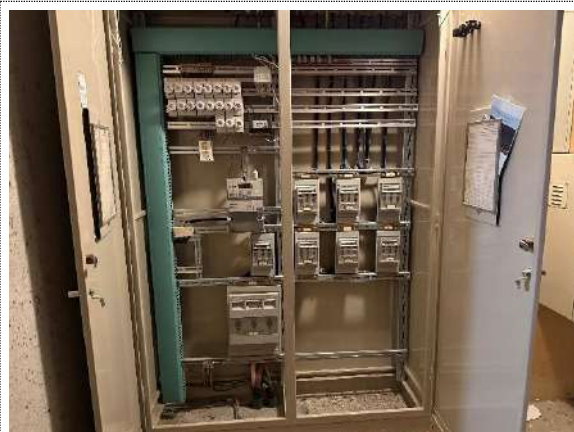
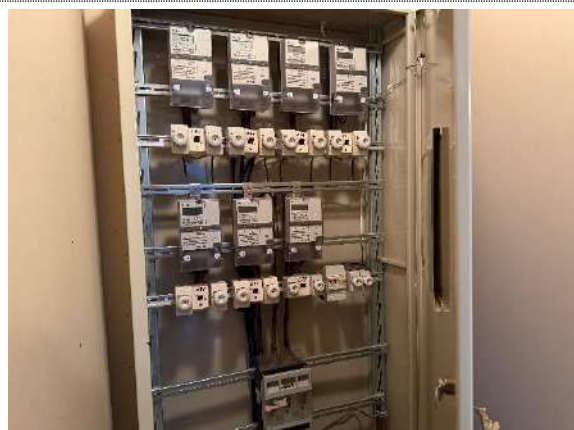
Bilde til tiltak 43.2 Oppgradering av hovedfordelinger i løpet av perioden.

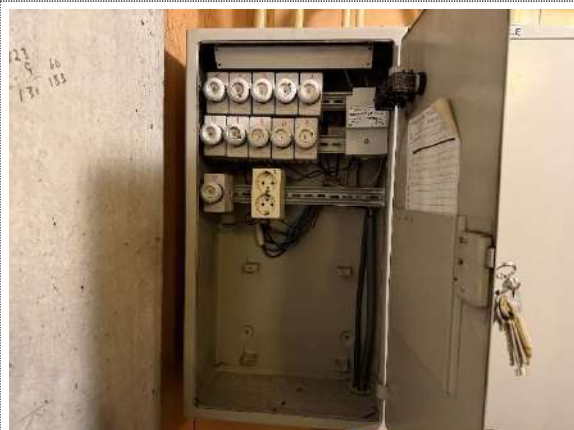
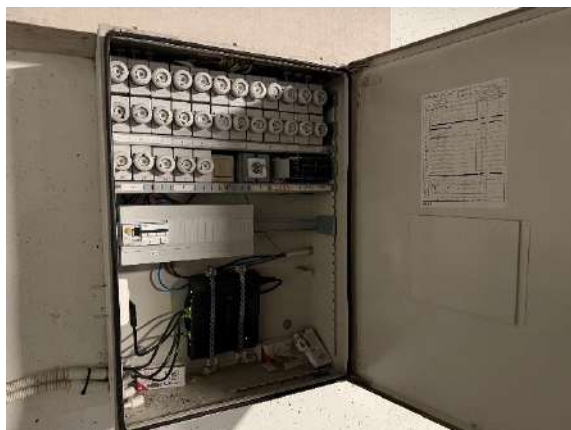
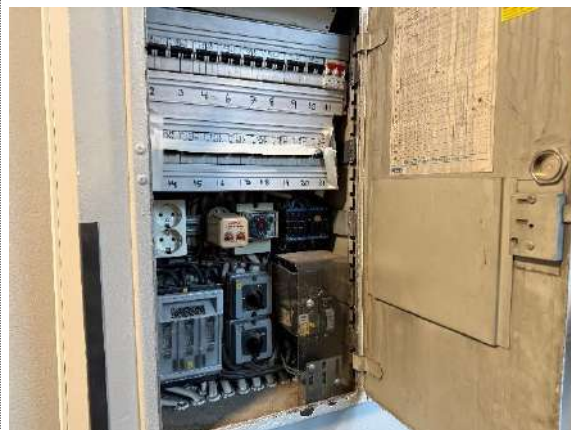
Bilde til tiltak 43.3 Oppgradering av de eldste underdelingene i løpet av perioden.

Bilde til tiltak 43.3 Oppgradering av de eldste underfordelingene i løpet av perioden.

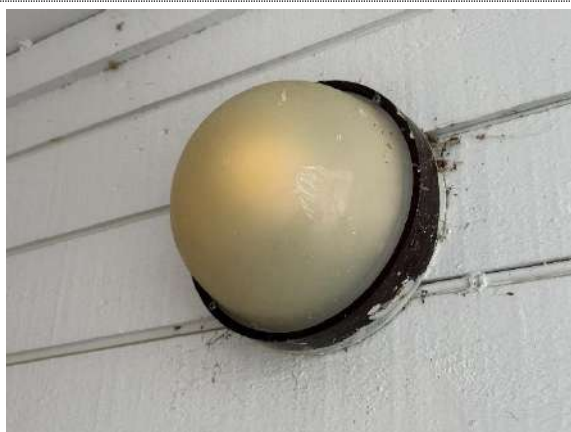
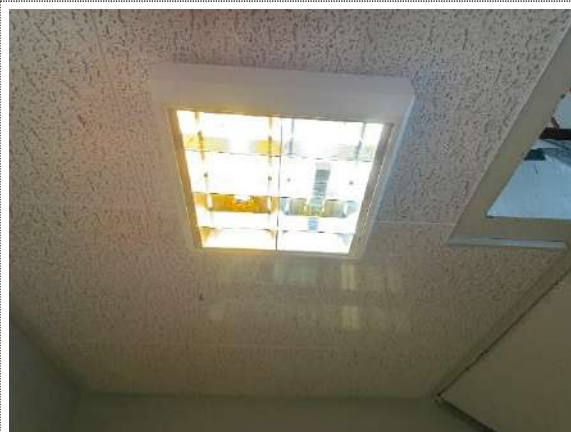
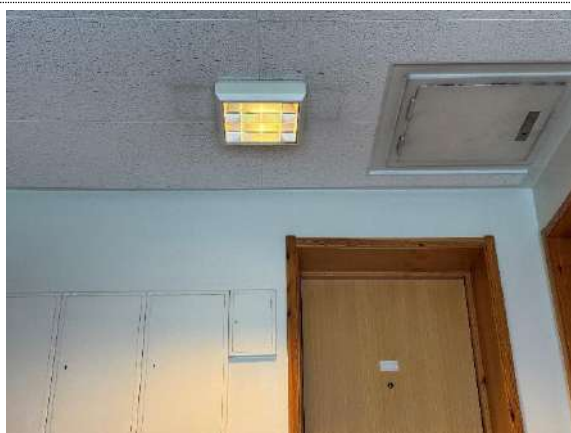
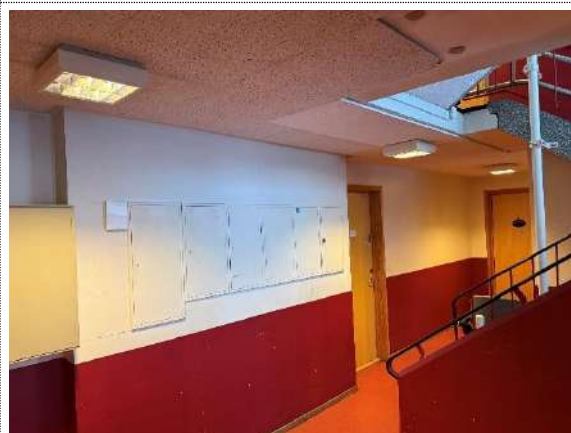
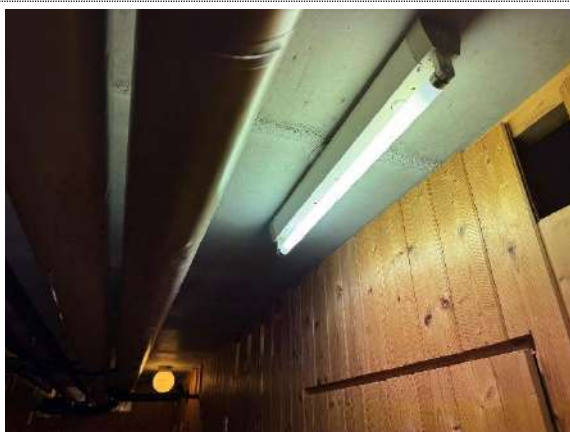
Bilde til tiltak 44.1 Bytte all konvensjonell belysning til moderne LED belysning med moderne lysstyring der det er hensiktsmessig.

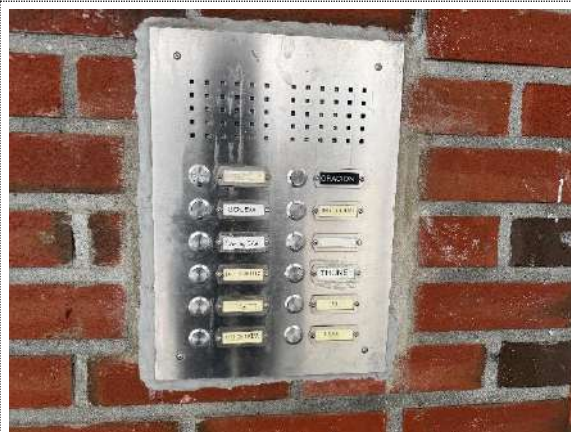
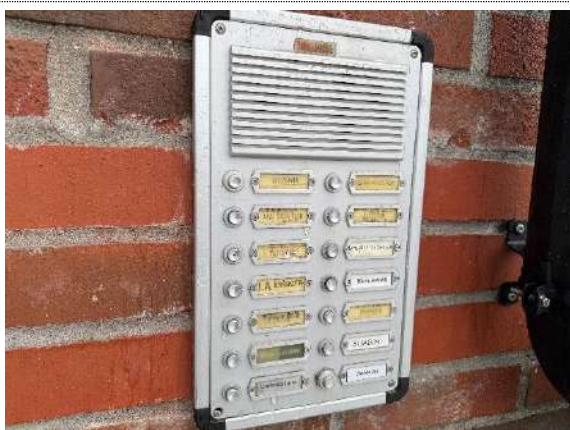
Bilde til tiltak 53.1 Enkelte oppgraderinger av porttelefonanleggene i løpet av perioden.

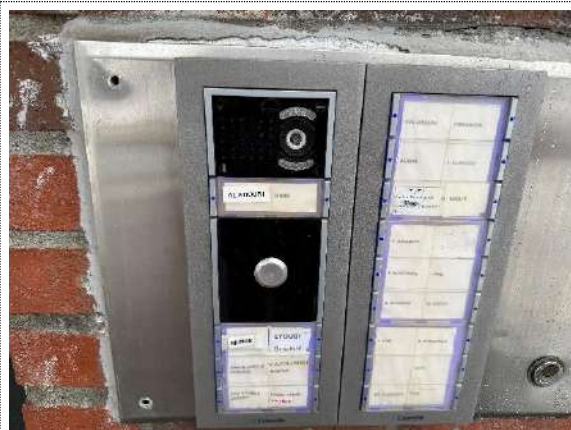
Eksempelbilde: Porttelefonanlegg av nyere dato som er i tilfredsstillende stand.

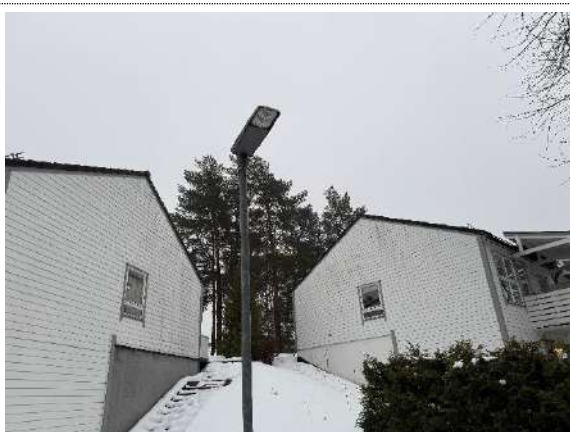
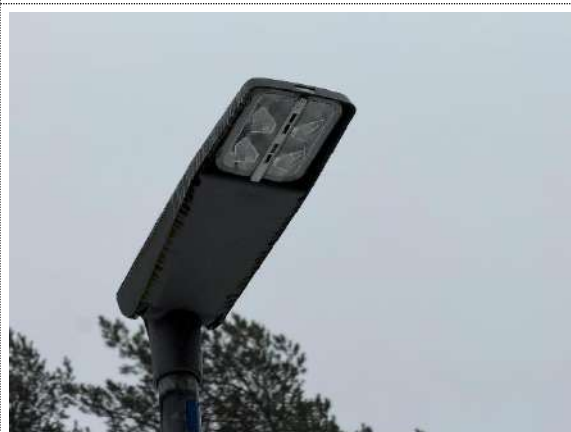
Eksempelbilde: Lyktestolper med tilhørende armaturer utomhus er av type LED. Disse er i tilfredsstillende stand.
