Vedlikehold garasjeanlegg Dyretråkket brl.

Informasjonsmøte 24.09.24

Av Bjørn Hansen Prosjektleder OBOS Prosjekt AS

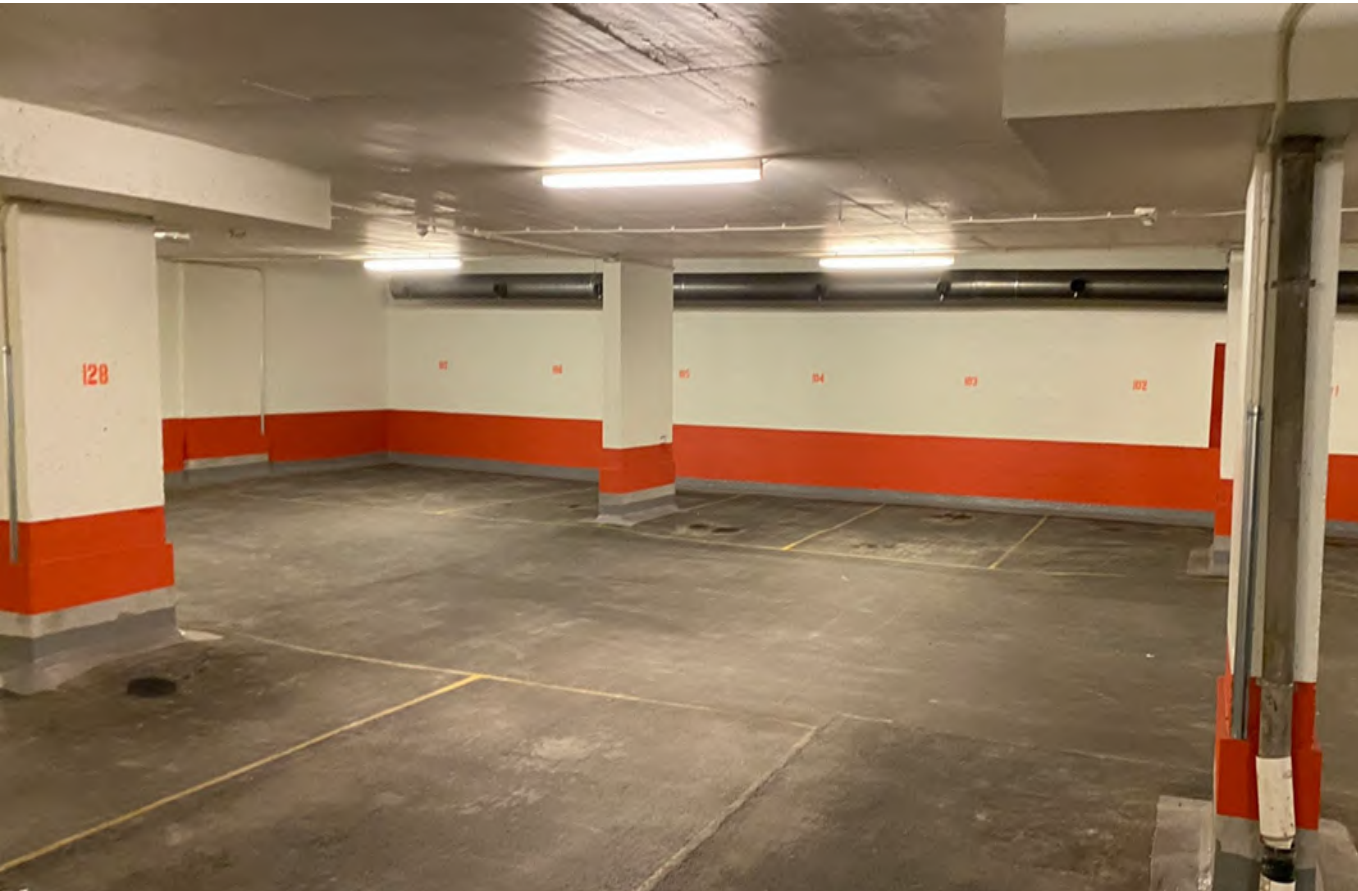
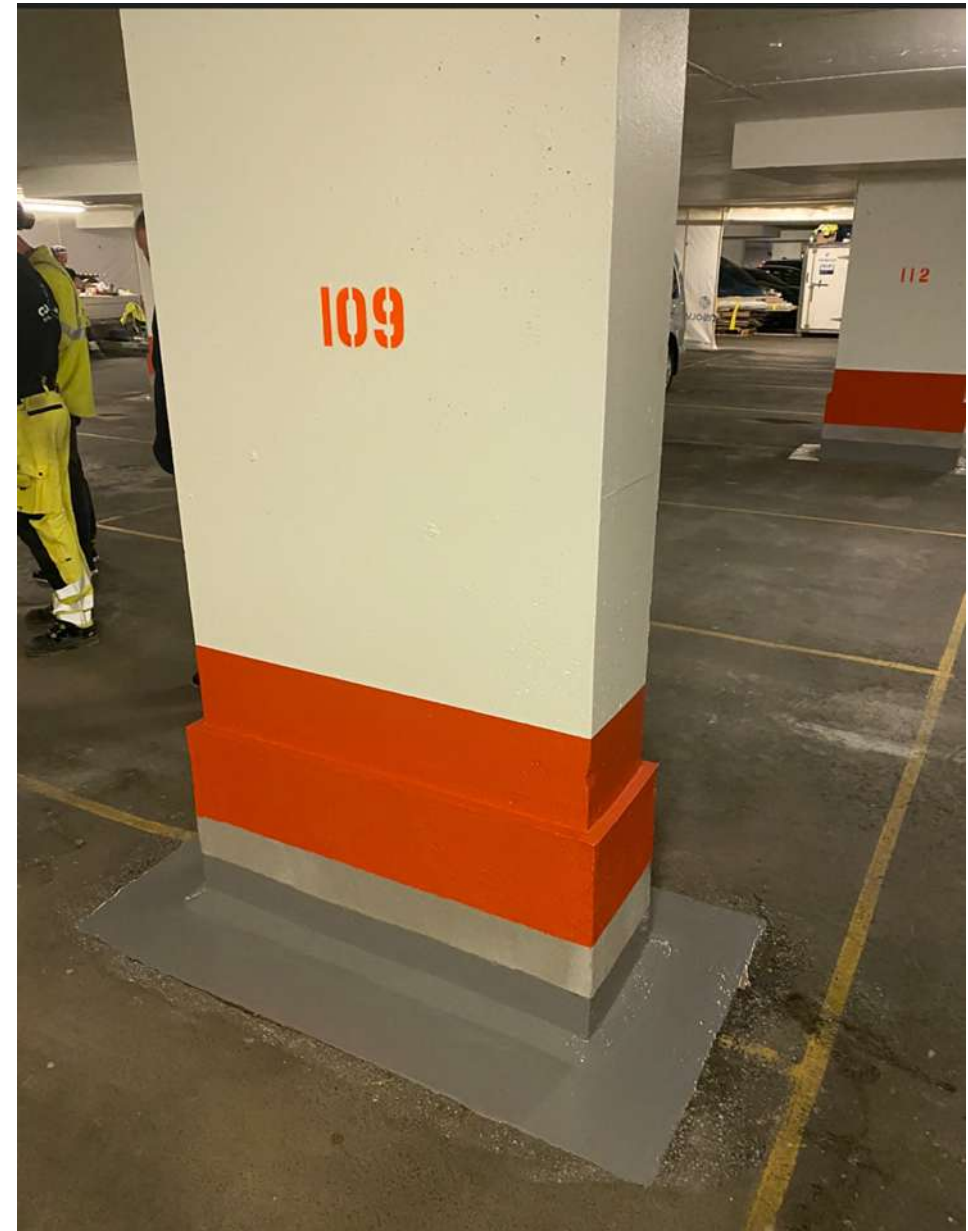
Vegger, Søylar og tak

Eksempel fra andre prosjekt:

- Reparere betongskader
- Etablere et beskyttelsesystem (katodisk beskyttelse) som skal hindre armeringen i å korrodere – ruste.
- Legge hulkiler og vannskjerm for å hindre klorider å trenge inn.
- Male med en beskyttende maling i ønsket farge
